Comblement ALVÉOLAIRE

Dr Hani SANEH - Beyrouth

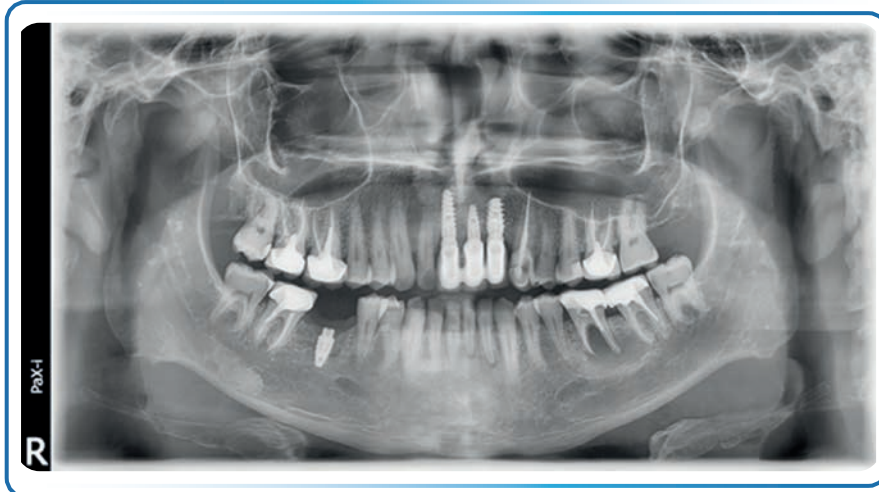
Patient de **25 ans en bonne santé générale**. Celui-ci se présente en décembre 2021 avec un abcès mandibulaire (dent 36) et après avoir subi un échec de traitement endodontique.

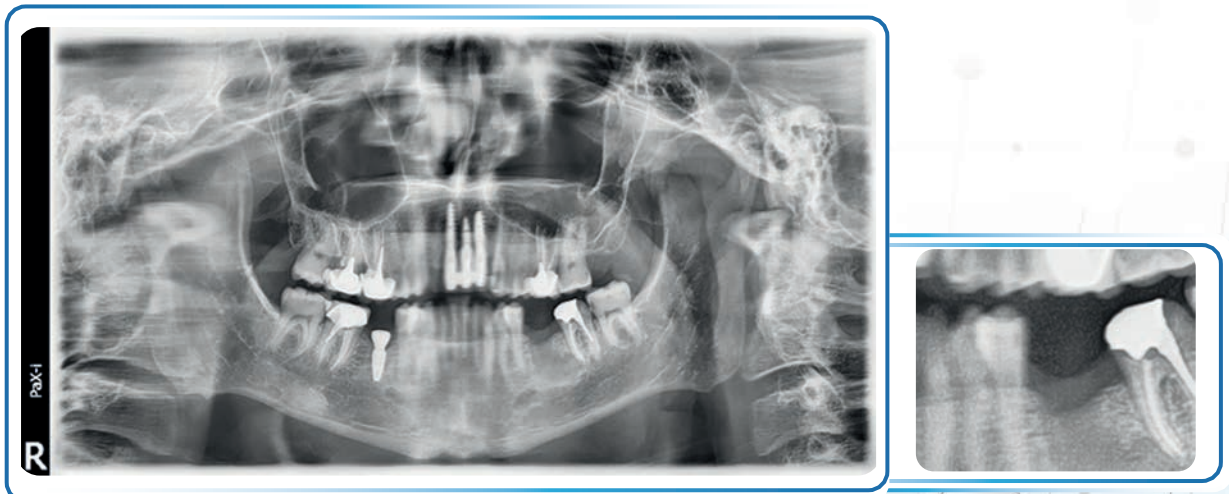
Traitement

- Nous procédons à l'extraction de 36 et décidons, de manière à anticiper les destructions (résorptions) osseuses secondaires à l'extraction, de réaliser un comblement dentaire sur le site avec de l'allogreffe viro-inactivée Allodyn DENTAL SP STANDARD 0,5cc.
- Nous procédons à une suture pour fermer parfaitement le site.

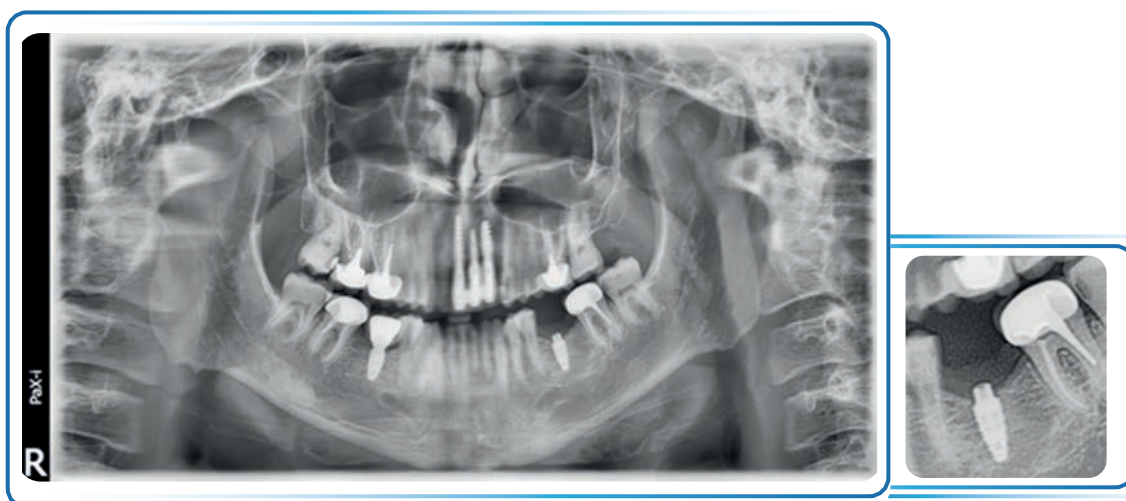
Radiographies Post Opératoires

- 5 mois après l'extraction, le volume osseux a presque été entièrement préservé.
- Nous constatons une structure totalement naturelle et une recolonisation complète du greffon par de l'os natif.
- Le patient décide de procéder à la pose d'un implant.
- Le forage réalisé lors de la pose de l'implant permet de constater la qualité du volume osseux néoformé et le complet remodelage du greffon.
- L'implant est posé avec succès (torque 35 N/cm) et la mise en charge sera réalisée plus tard.
